# MODERNIŲ TYRIMO METODŲ PANAUDOJIMAS EISMO ĮVYKIŲ TYRIMUOSE

**Vidas Leipus,**

## USE OF MODERN FORENSIC RESEARCH METHODS IN TRAFFIC ACCIDENT INVESTIGATIONS

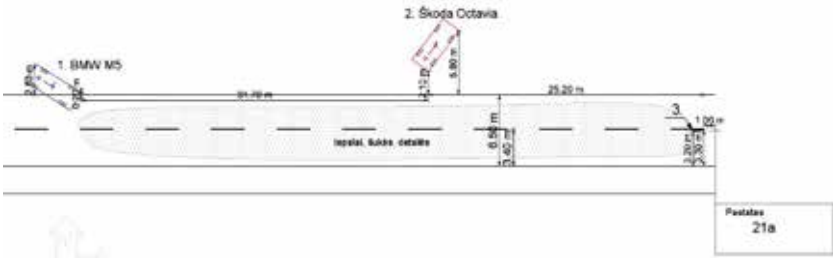
Iš sugadinimų pobūdžio ir išsidėstymo matyti, automobilis BMW priekine dalimi trenkėsi į automobilio „Škoda“ kairįjį šoną srityje nuo priekio iki priekinio kairiojo statramsčio, vėliau, automobiliu „Škoda“ dėl smūgio sukantis

1 pav. Eismo įvykio vietos schema. Sutartiniai ženklai: 1. BMW; 2. „Škoda“; 3. Įbrėžimas asfalte

apie vertikalią ašį laikrodžio rodyklių sukimosi kryptimi, šis automobilis turėjo antrinį kontaktą kairiuoju užpakaliniu kampu su automobilio BMW dešiniojomis užpakalinėmis durelėmis.

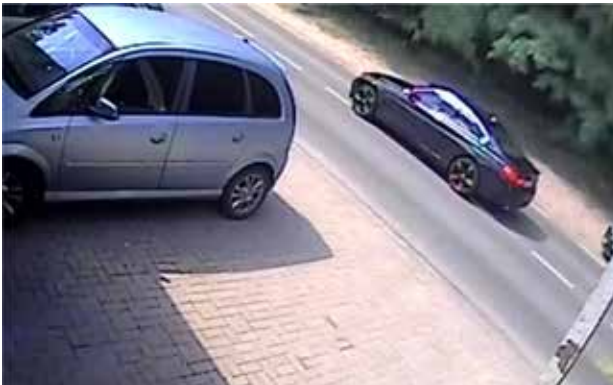
2 pav. „Stop“ kadras iš vaizdo įrašo, kuriame matyti, kurioje vietoje, prieš pajudant į važiuojamąją kelio dalį buvo sustabdytas automobilis „Škoda“ (rodyklėmis parodyta automobilio „Škoda“ priekinės dalies padėtis sustojus ties važiuojamosios kelio dalies kraštu)

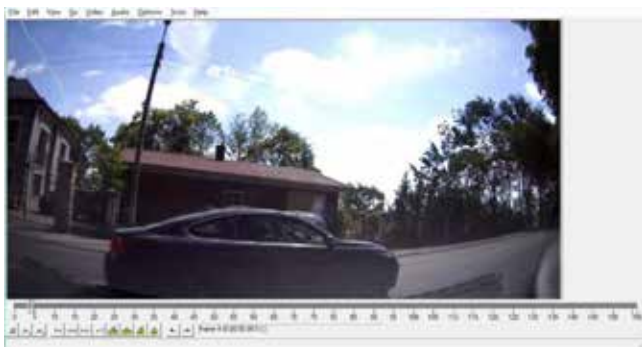
3 pav. Vaizdo įrašo 4 kadras, kuriame pamatomas automobilio „Škoda“ pajudėjimas

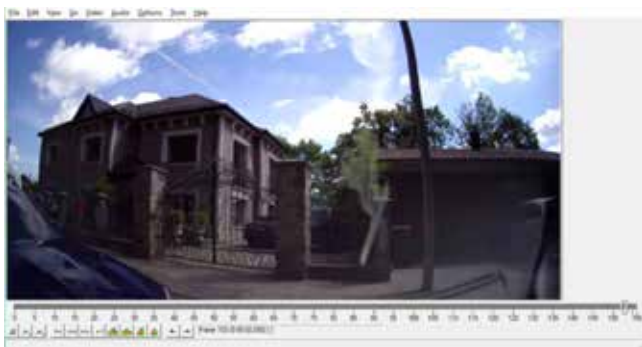
4 pav. 153 vaizdo įrašo kadras, paskutinis kadras prieš automobilių susidūrimą

važiuojamosios dalies kraštu (žr. 4 pav., priekinės automobilio „Škoda“ dalies padėtis parodyta rodyklėmis). Ši aplinkybė yra svarbi nustatant kliūties sudarymo momentą. Vadovaujantis šiuo įrašu, toliau buvo laikoma, kad kliūties sudarymo momentu yra automobilio „Škoda“ pajudėjimas po sustojimo praleidus tamsios spalvos automobilį, nes automobilis priekine dalimi tuo pat metu įvažiuoja į kelio važiuojamąją dalį.

paskutinis prieš susidūrimą (4 pav.).

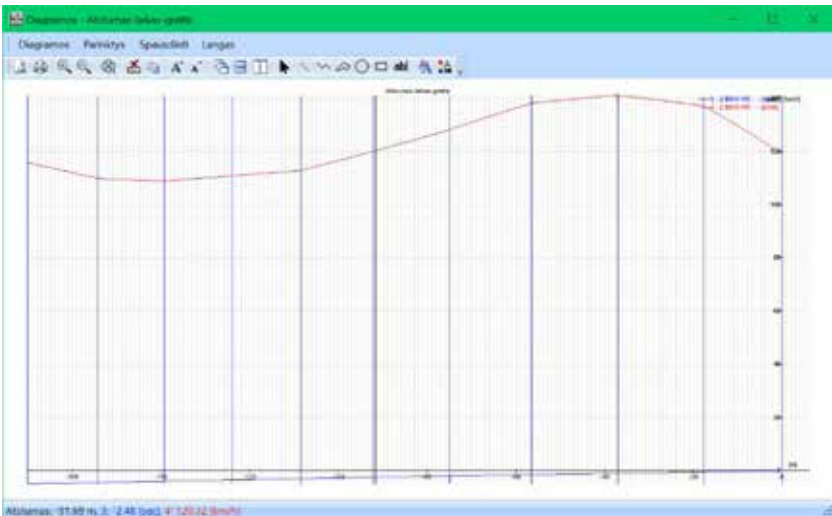
5 paveiksle rodykle pavaizduoti parametrai tuo laiko momentu, kai automobiliui BMW buvo sudaryta kliūtis t. y., likus 2,48 s iki susidūrimo. Matyti, kad automobilio greitis tuo metu buvo apie 120,3 km/h, o atstumas iki susidūrimo vietos ( $S_{kl}$ ) – 91,7 m.

5 pav. Automobilio BMW greičio – kelio – laiko diagrama pagal 2 lentelės duomenis

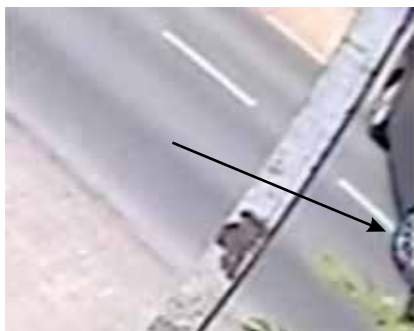
buvo įstrižai važiuojamosios kelio dalies, pasisukęs kairėn, priekiniu dešiniuoju ratu kairėje važiuojamosios dalies pusėje, už važiuojamosios dalies viduryje esančios brūkšninės linijos (6 pav.).

6 pav. Vaizdo įrašuose matoma automobilio „Škoda“ padėtis važiuojamojoje kelio dalyje prieš pat susidūrimą. Rodykle parodyta priekinio dešiniojo rato padėtis

galima teigti, kad įbrėžimas važiuojamojoje kelio dalyje susiformavo dėl susidūrimo metu vieno iš automobilių deformuotos ar sulaužytos metalinės detalės lietimosi su asfalto danga, tačiau šis pėdsakas apytiksliai nurodo transporto priemonių susidūrimo vietą.

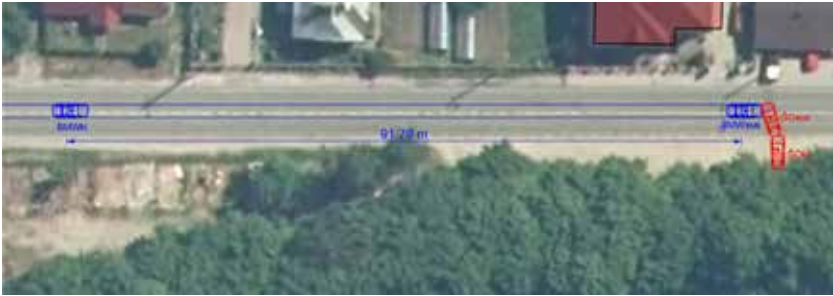
7 pav. Grafinis atvaizdavimas automobilių padėčių kelio ilgio atžvilgiu automobiliui „Škoda“ sudarant kliūtį ir susidūrimo momentu. BMWkl – automobilio BMW atstumas nuo susidūrimo vietos kliūties susidarymo momentu, BMWsus – automobilis BMW susidūrimo vietoje, ŠOsus – automobilis „Škoda“ susidūrimo vietoje, ŠOkkl – automobilis „Škoda“ kliūties sudarymo momentu

Iš šio skaičiavimo gauname, kad kliūties sudarymo momentu automobilis BMW nuo susidūrimo vietos buvo mažesniu atstumu (91,7 m), nei reikia 120,3

km/h greičiu važiuojančiam automobiliui sustabdyti (100,9 m), todėl BMW vairuotojas neturėjo techninės galimybės sustabdyti nustatytu greičiu važiuojančio automobilio iki susidūrimo vietos ir išvengti eismo įvykio kilimo, tačiau tokią galimybę turėjo važiuodamas maksimaliu leistinu greičiu, nes automobilis BMW kliūties susidarymo momentu nuo susidūrimo vietos buvo 91,7 m atstumu, taigi, 3 kartus didesniu nei reikia leistinu greičiu važiuojančiam automobiliui sustabdyti.
